事故

東京・渋谷で温泉施設爆発！

平成 19 年 6 月 19 日（火曜日）14 時 29 分頃、東京・渋谷区松涛の温泉施設の別棟で爆発が起き、死者 3 名、負傷者 8 名を出した。（資料 1）

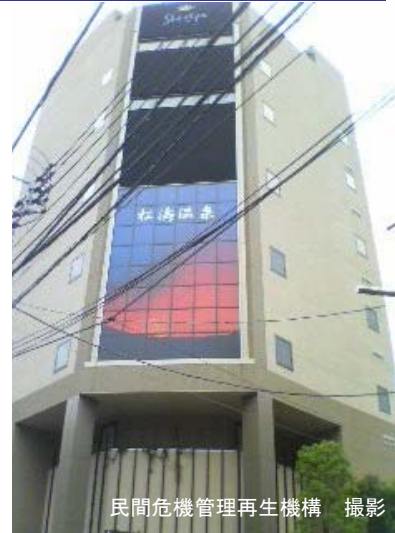
解体が決まった渋谷・松涛の温泉施設

今回の爆発の状況を見ると、地下部分に溜まったメタンガスが隙間などから1階部分に入り込み、何らかの理由で引火爆発したものと推察する。爆発が起きたのは地下ではなく、恐らく1階部分であり、気密性の高い構造物内で冷暖房機などによりメタンと空気が程よく混ざり合っている中で引火したものと推測する。その中で構造物の気密性の高さが爆発を大きくしたことが窺える。ガスが湧き出す地域では、木造建築の上、建物上部に排気口を開けるなどして換気に気遣う構造になっている。

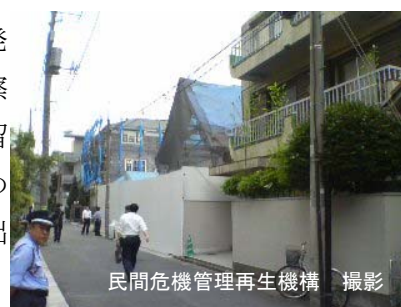
結果、施設は閉鎖することになり、爆発現場では爆発から1ヶ月近く経っているにもかかわらず、未だに警察やガードマンによる警戒が続く。更には天然ガスの貯留層の上蓋の役割を果たすシルト層に穴を開けているため、ボーリング坑の閉坑を完全にしないと今後もガス噴出事故が発生しかねないので最後まで気は抜けない。

未だに警戒が続く爆発現場 7月13日撮影
