速報

沖縄県で地すべり発生！

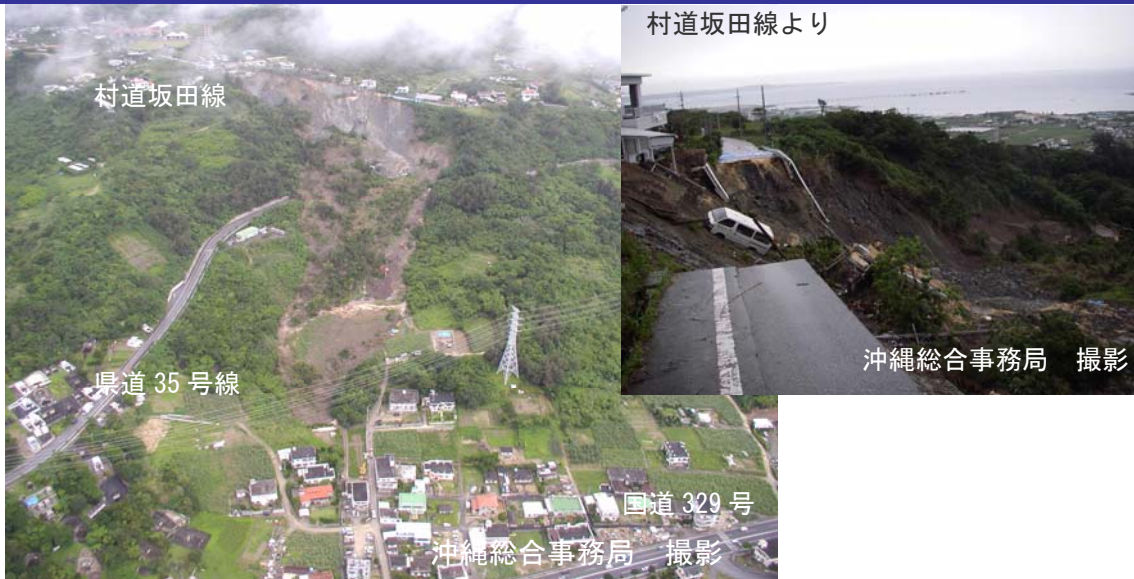
6月10日土曜日16時頃、沖縄県中城村北上原・安里地区で地すべりが発生した。崩落箇所の土砂量は約14万 m^3 。〔沖縄総合事務局〕避難指示48世帯・170人。避難勧告32世帯・105人。〔資料1 沖縄総合事務局より〕

地すべりは幅200m、長さ150m。流動部の先端までは450m。比高は100m。見透し角は 12.4° 。国土交通省砂防部によると、同地内では、平成4年（1992年）8月31日に5.1haに渡る地すべりによって、全壊2戸、半壊1戸の被災例がある。〔資料2 国土地理院より〕

また、地すべりは角度が1%でも発生する。一概には言えないが、地下水や湧き水が豊富な場所や、造成地などで発生しやすい。沖縄県道路管理課によると、崩落箇所は造成地ではなく、地下水や湧き水も出ない場所という。資料2 国土地理院によると、地質は島尻層群に属する新第3系鮮新統の泥岩の分布域。（社）斜面防災対策技術協会のホームページによれば、島尻層群の泥岩は風化に対する抵抗性が弱く、軟質化、土壌化しやすいとある。今回の地すべり発生原因は長雨と発生当日の大雨が脆い土壌に影響を与えたものと推測する。また、過去の事例からも地すべりが発生しやすい地域といえる。

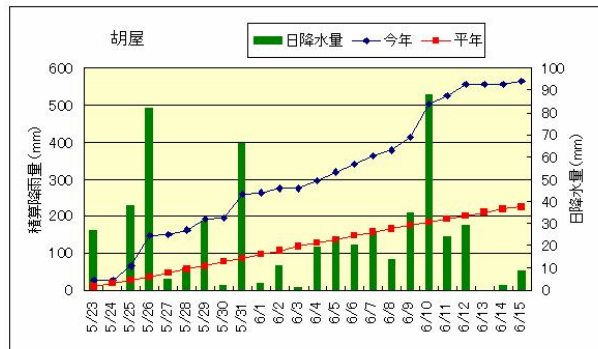
胡屋〔日降水量・積算降水量〕 沖縄气象台 提供

資料3 沖縄气象台によると、5月23日頃から6月15日にかけて沖縄近海に梅雨前線が停滞することが多く、沖縄本島地方で断続的に雨が降り、右のグラフを見ても分かるように総降水量は、沖縄市胡屋で557ミリと平年（217.9ミリ）の256%、那覇は584ミリと平年（213.2ミリ）の274%に達したとある。旅行者もこの雨には悩まされ、沖縄在住の人々も、これほど雨が降った記憶はないと語っていた。

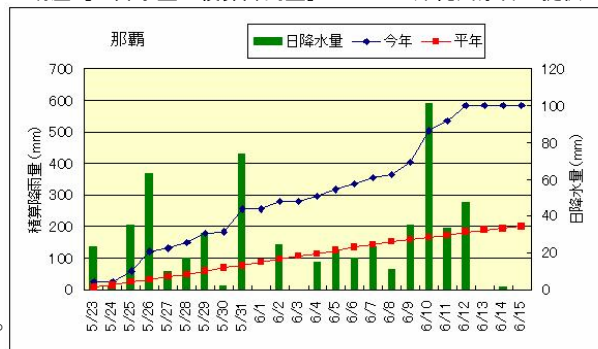
那覇〔日降水量・積算降水量〕 沖縄气象台 提供
